# AUTORIDAD NACIONAL DE LICENCIAS AMBIENTALES

## RESOLUCIÓN N° 001351 (05 JUL. 2024)

**“Por la cual se modifica la Licencia Ambiental otorgada mediante Resolución 1326 de 5 de agosto de 2020 y se toman otras determinaciones”**

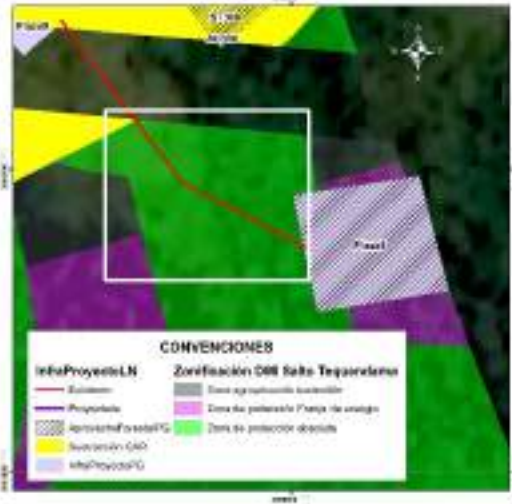
Tipo de obra	Soporte gráfico revisión Equipo Evaluador Ambiental de la ANLA	Consideraciones Equipo Evaluador Ambiental de la ANLA
<p>Acceso a plaza 8</p> <p>(Reportada como acceso peatonal en documento y en capa InfraProyectoL N como acceso existente)**</p> <p>Plaza de tendido 8</p>

<p>Se valida que el acceso específico hasta la plaza de tendido no es existente. Para la plaza de tendido y el acceso no se encuentra sustracción de reserva autorizada por parte de la CAR puesto que la Sociedad no hace su solicitud.</p> <p>Adicionalmente, parte de la plaza y el acceso se ubica en zona de protección absoluta, donde se establece como uso prohibido la ejecución de rocería.</p> <p>Por lo anterior <b>NO es procedente autorizar la infraestructura de la plaza y del acceso al no tener sustracción aprobada y al no ser permitidas las actividades de rocería.</b></p>
<p>Acceso a plaza 9**</p> <p>(Reportada como acceso peatonal en documento y en capa InfraProyectoL N como acceso existente)</p> <p>Plaza de tendido 9</p>

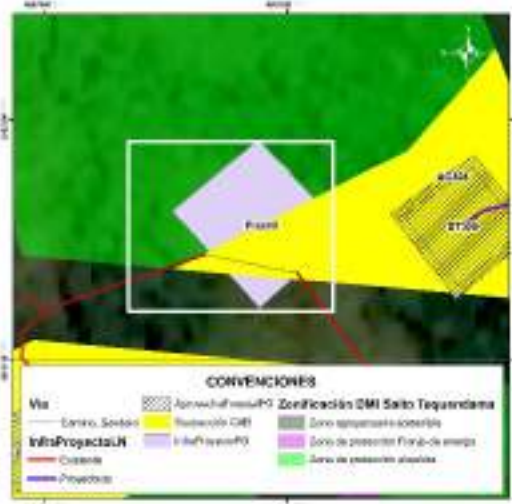
<p>Se valida que acceso específico hasta plaza de tendido se reporta como camino o sendero, el cual se ubica a 350 m de vía tipo 6 sin pavimentar. Para plaza de tendido y acceso no se encuentra sustracción de reserva autorizada por parte de la CAR puesto que la Sociedad no hace su solicitud.</p> <p>Adicionalmente, parte de la plaza y el acceso se ubica en zona de protección absoluta, donde se establece como uso prohibido la ejecución de rocería.</p> <p>Por lo anterior <b>NO es procedente autorizar la infraestructura de la plaza y del acceso al no tener sustracción aprobada y al no ser permitidas las actividades de rocería.</b></p>

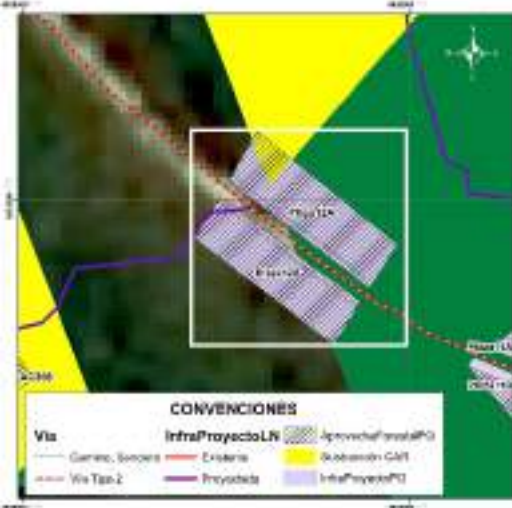
Tipo de obra	Soporte gráfico revisión Equipo Evaluador Ambiental de la ANLA	Consideraciones Equipo Evaluador Ambiental de la ANLA
<p>Acceso a plazas de tendido 12A y 12B***</p> <p>Plazas de tendido 12A y 12B</p>

<p>Se valida que parte de las dos plazas de tendido se encuentran en DMI sin sustracción de reserva autorizada por parte de la CAR, las cuales se ubican en “zona de protección vial”.</p> <p>Teniendo en cuenta el área disponible que se encuentra fuera del DMI, <b>NO es procedente autorizar la infraestructura de la plaza de tendido 12A y solo podría autorizarse el área de la plaza de tendido 12B en el área que se encuentra fuera del DMI, área en la cual se autoriza el permiso de aprovechamiento solicitado.</b></p>
<p>Acceso a plaza de tendido 13N**</p> <p>Sitio de torre ST313</p>

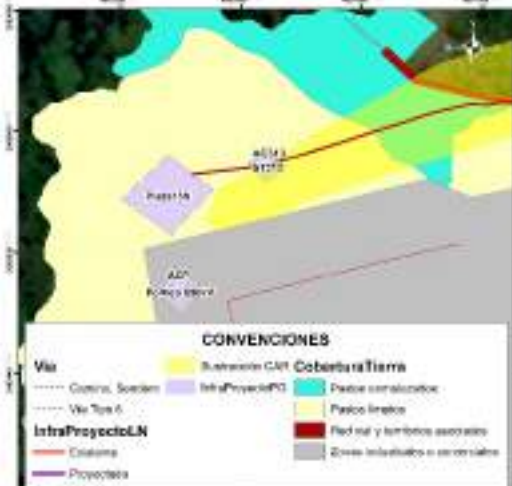
<p>Se identifica que el acceso, la plaza de tendido y la torre se ubica en unidades de pastizales. El trazado del acceso se ubica sobre las zonas sustraídas, razón por la cual se considera aceptable este acceso siempre y cuando <b>NO</b> se realicen actividades de aprovechamiento forestal, puesto que este permiso no se solicitó.</p>

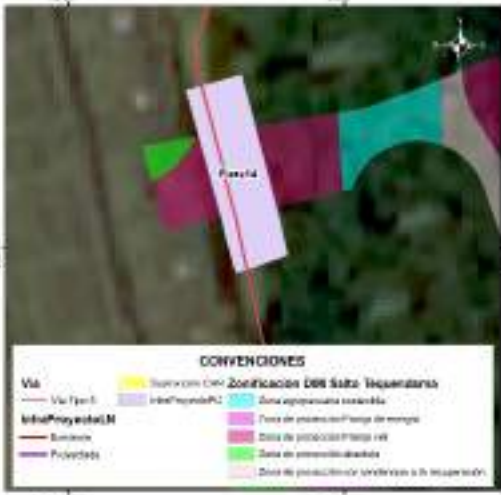
Tipo de obra	Soporte gráfico revisión Equipo Evaluador Ambiental de la ANLA	Consideraciones Equipo Evaluador Ambiental de la ANLA
<p>Acceso a plaza (vía tipo 5)*</p> <p>Plaza de tendido 14</p>

<p>Se valida que la parte central de la plaza de tendido se encuentra en DMI para la cual la Sociedad no realizó solicitud de sustracción y por tanto no tiene autorización por parte de la CAR. En este sentido, <b>NO es procedente autorizar la infraestructura de la plaza de tendido 14.</b></p>
<p>Accesos a sitios de torre ST303N y ST304*</p> <p>Sitios de torre ST303N y ST304</p>

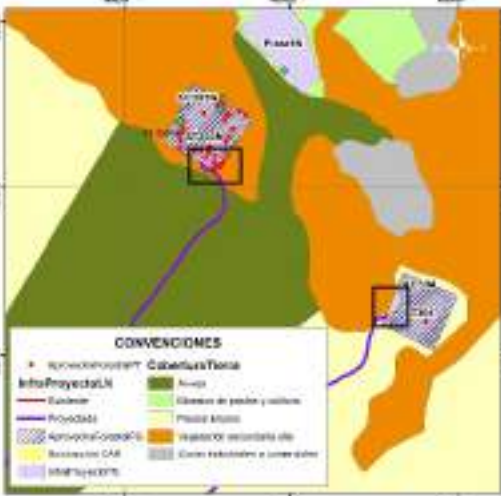
<p>Comparando la ubicación de los accesos con la cartografía base se identifica que no se asocian a ningún camino o sendero existente, quedando identificada una contradicción con la tabla presentada por la Sociedad pero coherencia con la capa InfraProyectoLN donde se indica que el acceso es proyectado. Se valida que estos accesos se ubican en su mayoría en cultivos de arveja y en pastos limpios, no siendo necesario ejecutar actividades de aprovechamiento forestal para estos tramos.</p> <p>Para el caso del acceso al ST303N y una parte del ST304, se identifica cruce con parches de vegetación secundaria alta (ver recuadros negros) para los cuales la Sociedad <b>NO podrá adelantar actividades de tala</b> puesto que no realizó la solicitud de permiso.</p>

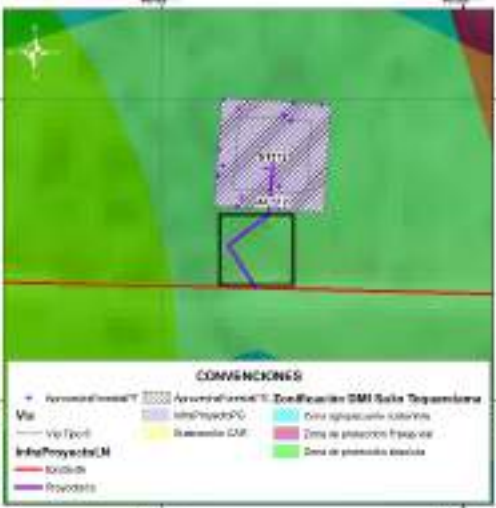
Tipo de obra	Soporte gráfico revisión Equipo Evaluador Ambiental de la ANLA	Consideraciones Equipo Evaluador Ambiental de la ANLA
<p>Acceso a ST312 (Acceso mencionado como proyectado en capa InfraProyectoL N)**</p>

<p>Durante la visita de evaluación se validó que no existe camino o sendero reportado en cartobase y que la condición de la vegetación es de tipo denso, asociada a plantaciones mixtas con espacios naturales producto de la regeneración natural. Resultado de ello, la Sociedad para el sitio de torre (relacionado en la misma cobertura) solicita permiso de aprovechamiento forestal para 14 individuos fustales, no obstante, para el acceso omite la solicitud de permiso de aprovechamiento forestal no siendo procedente la autorización de intervención en acceso.</p> <p>Adicionalmente, se identifica que en el área trazada para el acceso, existen individuos fustales, los cuales no están siendo incluidos en solicitud de aprovechamiento forestal (ver cuadro negro).</p>

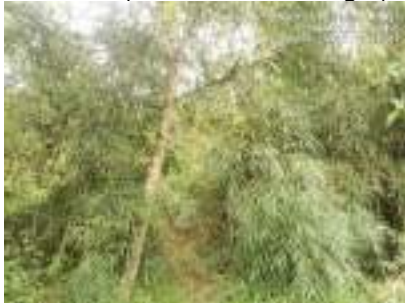
<p><b>Individuo fustal ubicado en tramo de inicio del acceso (No solicitado en aprovechamiento forestal) Coordenadas 4,574545 N, 78,281554 W.</b></p> <p><b>Por lo anterior NO es procedente autorizar el acceso al no tener solicitado permiso de aprovechamiento forestal.</b></p>
